Chapelle de Piis

33450 Blasimon

PROJET DE RESTAURATION ET DE MISE EN VALEUR

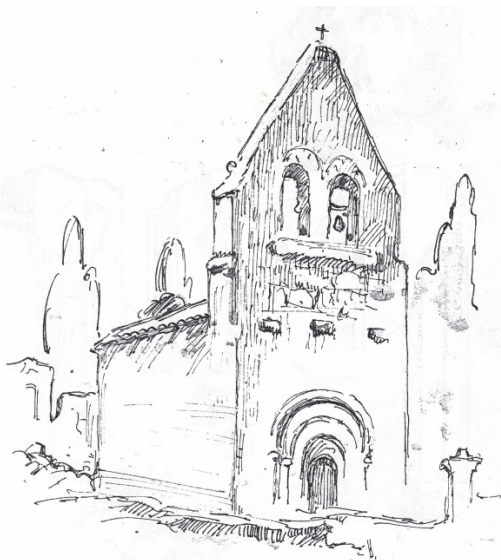
Gironde. Commune de Blasimon. Eglise de Pies. (à gauche, ruines du chœur)

Il existe encore deux croquis et une photographie de la ruine de l'abside qui présentent deux des trois baies en plein cintre dans l'arrondi. Chaque fenêtre était encadrée de deux colonnettes avec des chapiteaux sculptés qui portaient une corniche moulurée.

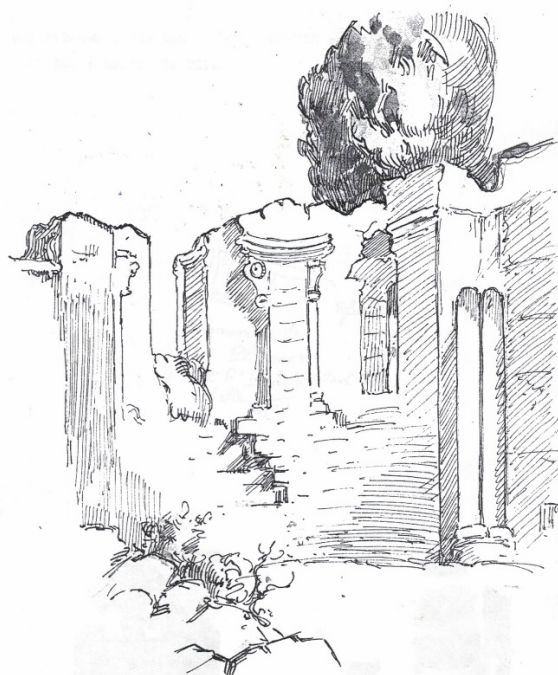
Gironde. Commune de Blasimon. Chœur en ruines de l'Eglise de Pies.

Deux grandes colonnes jumelées entre nef et l'abside portaient ou encadraient éventuellement l'arc triomphal. La maçonnerie a été en assises régulières en pierre de taille de manière romane. L'abside était couverte d'une voûte en cul-de-four.

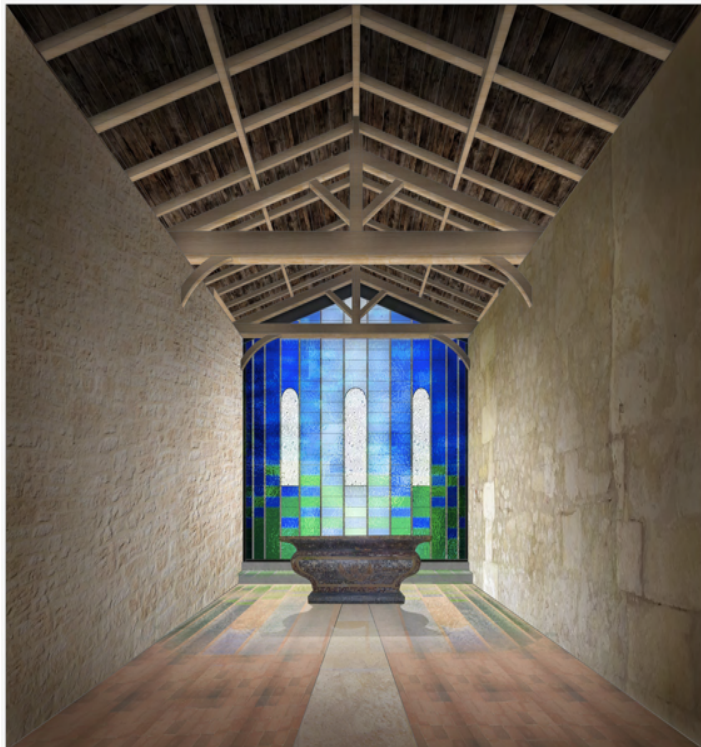
L'ossature métallique qui tiendra les dalles en verre sera un « rideau » de montants verticaux. Leurs distances variées se réduisent du milieu vers les côtés pour créer un effet optique d'un arrondi qui rappelle l'abside disparue. L'effet sera renforcé par la reprise du motif des trois baies en plein cintre. Le nombre de trois est trouvé dans la plupart des absides romanes et hautement symbolique dans la religion chrétienne.

L'idée consiste à remplacer le mur Est par une structure métallique créant portique pour contreventer les murs Nord et Sud et créer ainsi un cadre pour un grand « vitrail ». Le vitrail peut être le médium d'une expression artistique forte réalisé par le maître verrier Matthieu Gasc qui a prévu d'utiliser des dalles de verre colorées dans la masse.

La structure métallique sera remplie de dalles de verre de différentes couleurs. Les dalles de verre seront posées les unes sur les autres en créant des assises régulières comme il en était jadis en pierre de

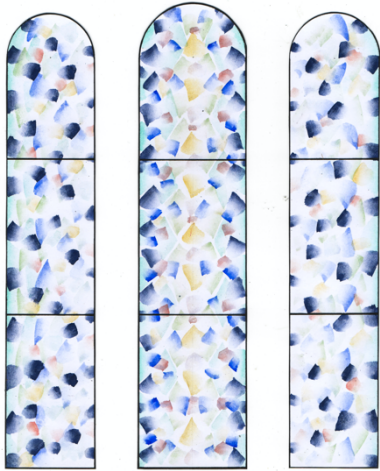
Les vitraux des trois baies en plein cintre seront en contraste avec les assises des dalles de verre évoquant les pierres. Les vitraux seront réalisés en dalles de verre taillées dans la masse dans des jeux de couleurs complémentaires, chaud-froid...clair-

sombre...créant ainsi une lumière dynamique se détachants du « mur lumineux »

Côté extérieur, le jeu des couleurs pourra s'apprécier grâce à un éclairage intérieur pour une vision nocturne de l'édifice.

Un habillage en tôle métallique reprendra la forme du profil de la nef en recouvrant les têtes des murs de l'arrachement et valorisera le vitrail structuré par des montants métalliques. L'ensemble des éléments métalliques sera thermo-laqué avec un aspect fini « rouille ».
